Fiche signalétique

RESTAURATION DU SYSTÈME HUMIDE DE BIDOYE

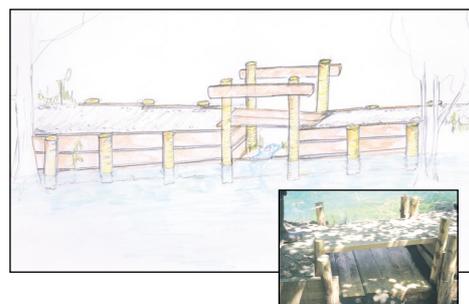
Mise en place du système de régulation

Pour assurer une bonne gestion des flux d'eau vers la tufière, un système simple de régulation est mis en place grâce au réaménagement du déversoir du lac. Le système de régulation se fait au moyen d'une martelière en mélèze.

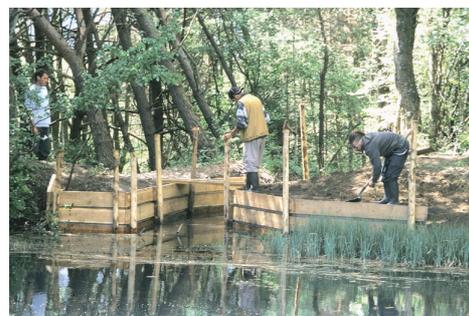
Restauration en cours du déversoir

Le même procédé de génie végétal a été employé pour réhabiliter le déversoir principal auquel ont été adjoint en finition des ouvrages maçonnés en pierres sèches.

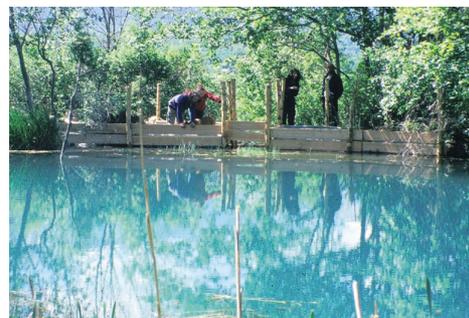
L'état de dégradation de la berge en aval de la mare et la modification de l'écoulement des eaux ont nécessité une restauration urgente.

Berge restaurée

Pour la mare elle-même, une restauration de la berge par des moyens de génie végétal est réalisée (Armature en planches de mélèze avec des bouturages de saule pourpre - *Salix purpurea*). Pour empêcher le cheminement des bovins sur cette berge et éviter toute dégradation ultérieure de l'élément restauré, des barrières sont installées de chaque côté.
