Compte rendu d'un atelier pierre sèche à Dormillouse (Fr-05) en septembre 2019

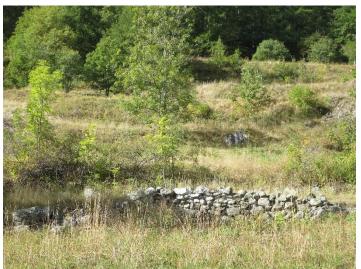
Fig.2 banchettes en pierre sèche

Plusieurs quartiers du finage de Dormillouse sont aménagés en terrasse. Les habitants donnent le nom de « banchettes » à ces terrasses, elles sont souvent irriguées par un système de canaux aujourd'hui hors service. Elles sont talutées dans la pente au-dessus du village et étaient destinées à la production de foin (fig. 3), au sud-est elles sont soutenues par des murs en pierre sèche et de mémoire des habitants étaient cultivées en légumineuses, lentilles et fèves et en céréales. Il y a encore en l'état un moulin à alimentation hydraulique à l'entrée du village qui fut également un temps, au milieu du XXe, transformé en microcentrale électrique. Sur la pente opposée de la vallée de nombreux aménagements en terrasses témoignent également d'une forte activité agricole (Fig. 2).

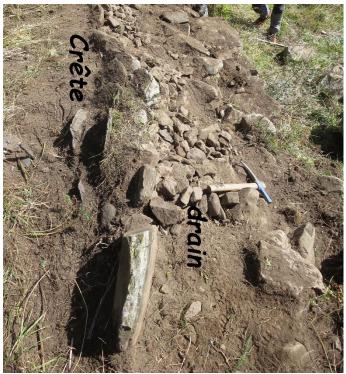
traversant qui relie les deux faces et les charge simultanément. Sur ce dispositif un talus composé de cailloutis fait office de drain de couronnement. Ce drain est lui-même chapeauté par une rangée alignée de pierres plantées dépassant du sol, parfois complétée d'ardoises qui fait barrage et limite entre d'une part le soutènement et son drain et d'autre part le sol de l'espace de jardin.

Cette crête de pierre, assez souvent observable en sommet de couronnement, n'est pas une exception locale, elle fait office de protection. Elle sert de barrage lors des épisodes pluvieux et

permet à l'eau chargée de particule de sol de s'écouler dans le dispositif drainant une fois filtrée. Le sol reste ainsi piégé en haut de mur et ne colmate pas l'appareillage. Il est également facilement récupérable et « remontable » dans le jardin, ce qui évite son érosion.

Nous avons restauré le mur de soutènement de ce jardin (Fig. 9 & 10). Ce qui nous a permis d'en étudier la coupe et le système de construction (Fig. 12 et 14). Il est composé de trois zones dans la coupe ; Le parement, appareillé avec les plus gros volumes de pierre ; la face arrière du mur appareillé à l'instar du parement avec des pierres moins volumineuses que le parement ou n'ayant pas une forme adéquate à s'y aligner ; une zone intermédiaire entre les deux faces, composée d'un blocage de plus petites pierres appareillées et assurant leur liaison et leur continuité. Les pierres de couronnement sont choisies afin de recouvrir et charger les trois zones, elles composent le dispositif

En plusieurs points, cette ligne de pierre est doublée en amont d'une ardoise plantée avec un angle suffisant pour mettre en place une petite cunette. Il est possible que ce dispositif servait à mieux diriger l'eau. Un villageois a reconnu ce dispositif comme étant utilisé pour arroser les jardins en dirigeant l'eau des canaux. Dans notre cas, en bas de jardin et sans correspondance avec l'arrivée d'un canal, il est probable que son usage avait d'autres raisons. Ce dispositif de cunette permettait il de mieux gérer les fontes de neige et écoulements d'eau pluviales? il serait alors à rapprocher du fossé talus du soutènement du cimetière ?

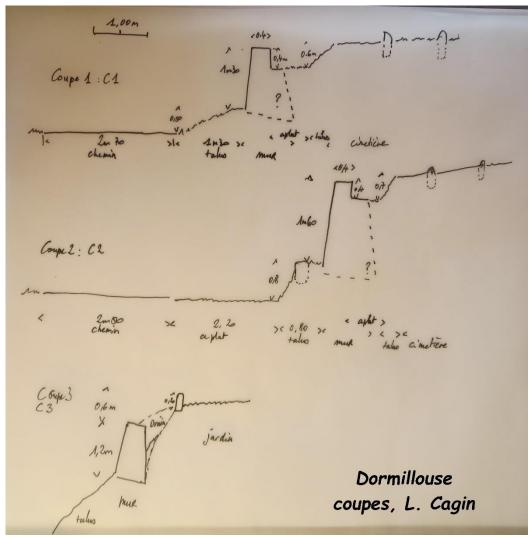
Fig.13 coupe des soutènements

Le soutènement est encore en très bon état, nous n'avons donc pas eu accès à son mode de construction et à sa coupe. Cependant il révèle sur toute sa longueur, et quelques soient les appareillages précédemment détaillés, une particularité très intéressante que je n'avais encore jamais observé au niveau du traitement du couronnement. Le mur s'inscrit dans le talus jusqu'à 40

cm sous son sommet. Arrivé à cette hauteur son épaisseur est d'environ 70 cm et constitue un aplat non recouvert sur lequel il est facile de marcher. Cet aplat est encadré d'une part, coté aval, par les derniers 40 cm de mur et d'autre part coté cimetière par un talus abrupt qui coupe net la pente douce du terrain. Nous n'avons pas l'explication sur la mise en place d'un tel dispositif, il est détaillé dans les coupes en figure 13.
