Décision individuelle n°303/2023

Pétitionnaire : *Commune de La Motte en Champsaur*
Adresse : *Mairie, 05500 La Motte en Champsaur*
Localisation : *Piste et captage eau potable de Molines en Champsaur*
Nature de la demande : *Travaux de rénovation de l'alimentation en eau potable du captage de Molines en Champsaur.*
Dossier suivi par : *Julien-Pierre GUILLOUX*

1 NOTE REGLEMENTAIRE – TRAVAUX D'URGENCE DE RENOUVELLEMENT DE L'ADDUCTION D'EAU POTABLE DU CAPTAGE DE PEYRON ROUX

1.2 ETAT DES LIEUX DU 26/10/2023

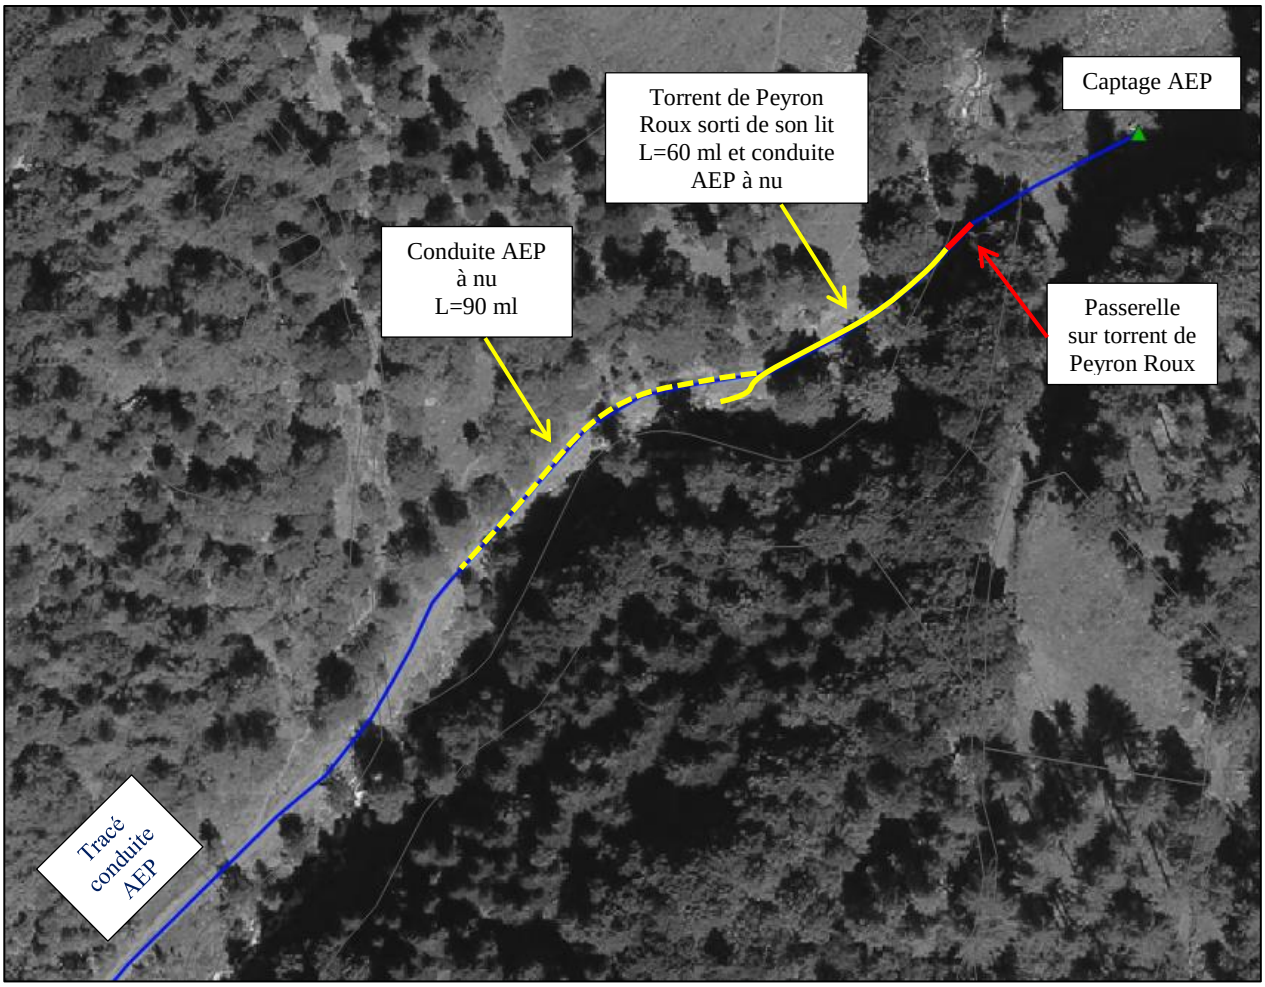
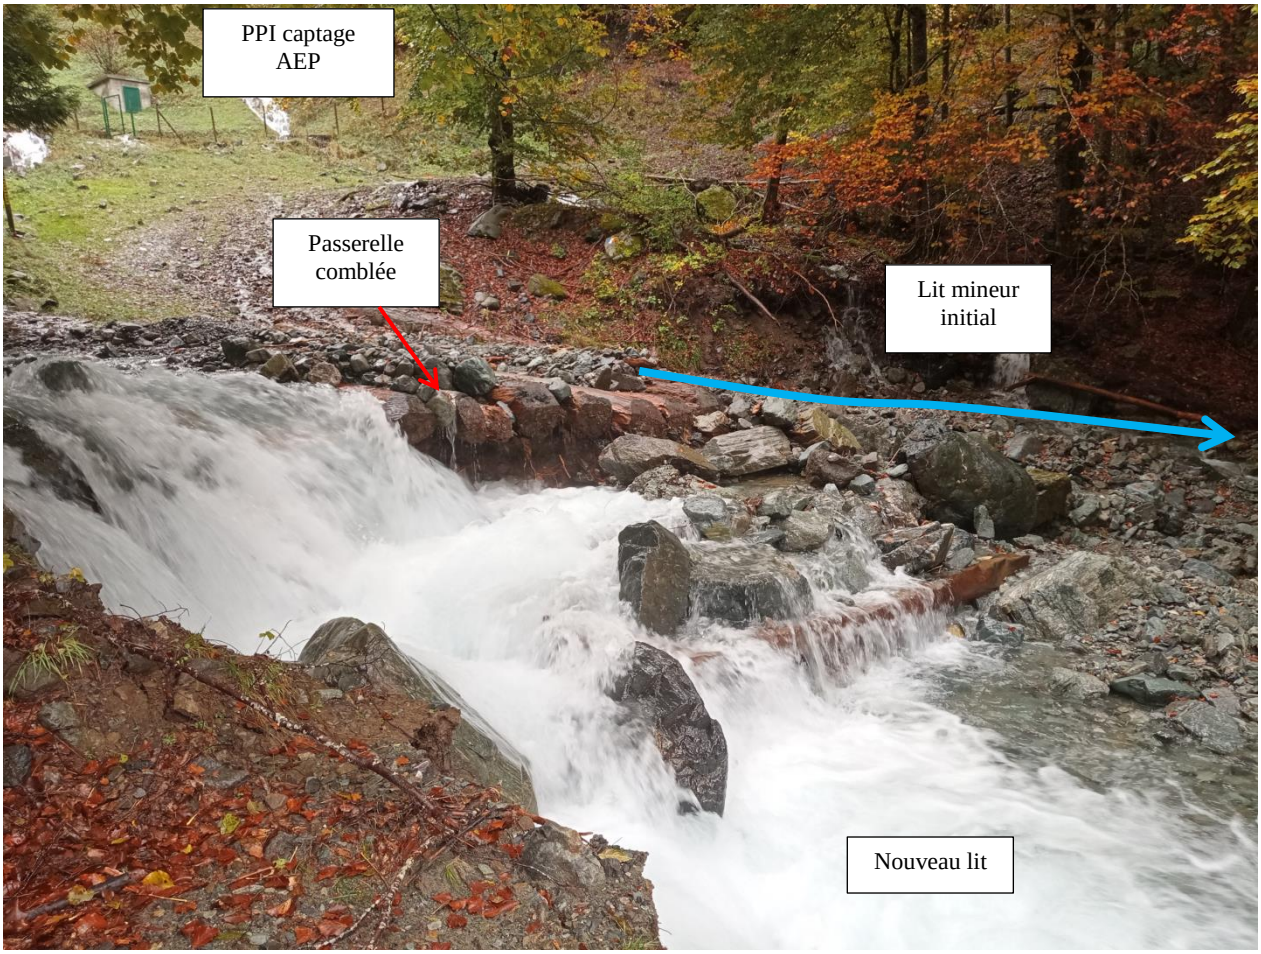
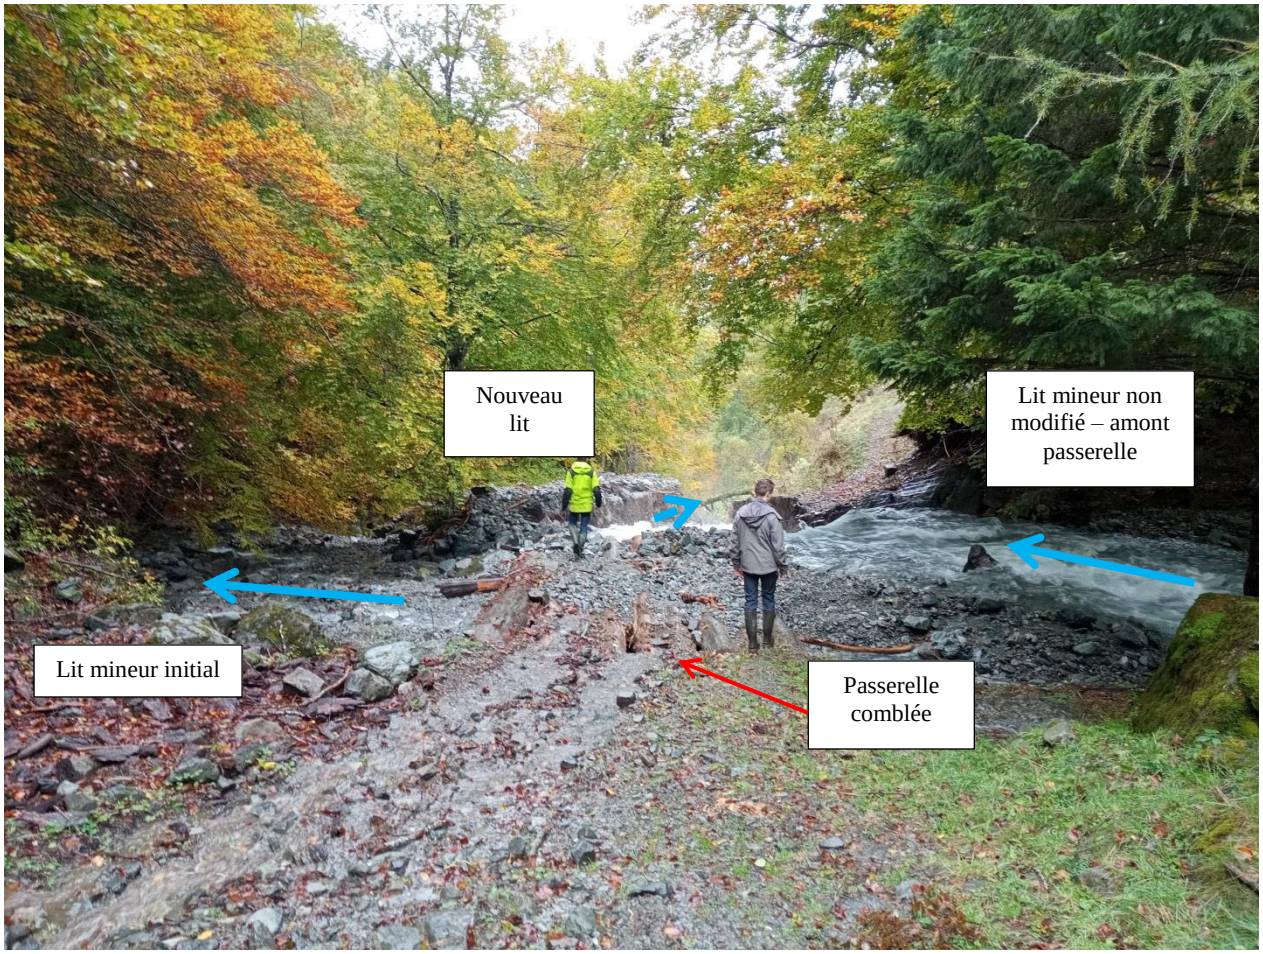
Suite aux précipitations du vendredi 20/10/2023, le torrent de Peyron Roux sur la commune de La Motte en Champsaur est sorti de son lit et a emporté la piste en rive droite ainsi que la conduite d'adduction d'eau potable de Molines en Champsaur.

Depuis ce jour, le hameau est sans eau potable. Un captage provisoire a été réalisé dans le torrent afin de maintenir le réseau alimenté en « eau brute ».

Les travaux consistent à la remise en lieu et place d'une nouvelle canalisation d'eau potable sur un linéaire de 150 ml environ, avec remise en état de la piste forestière.

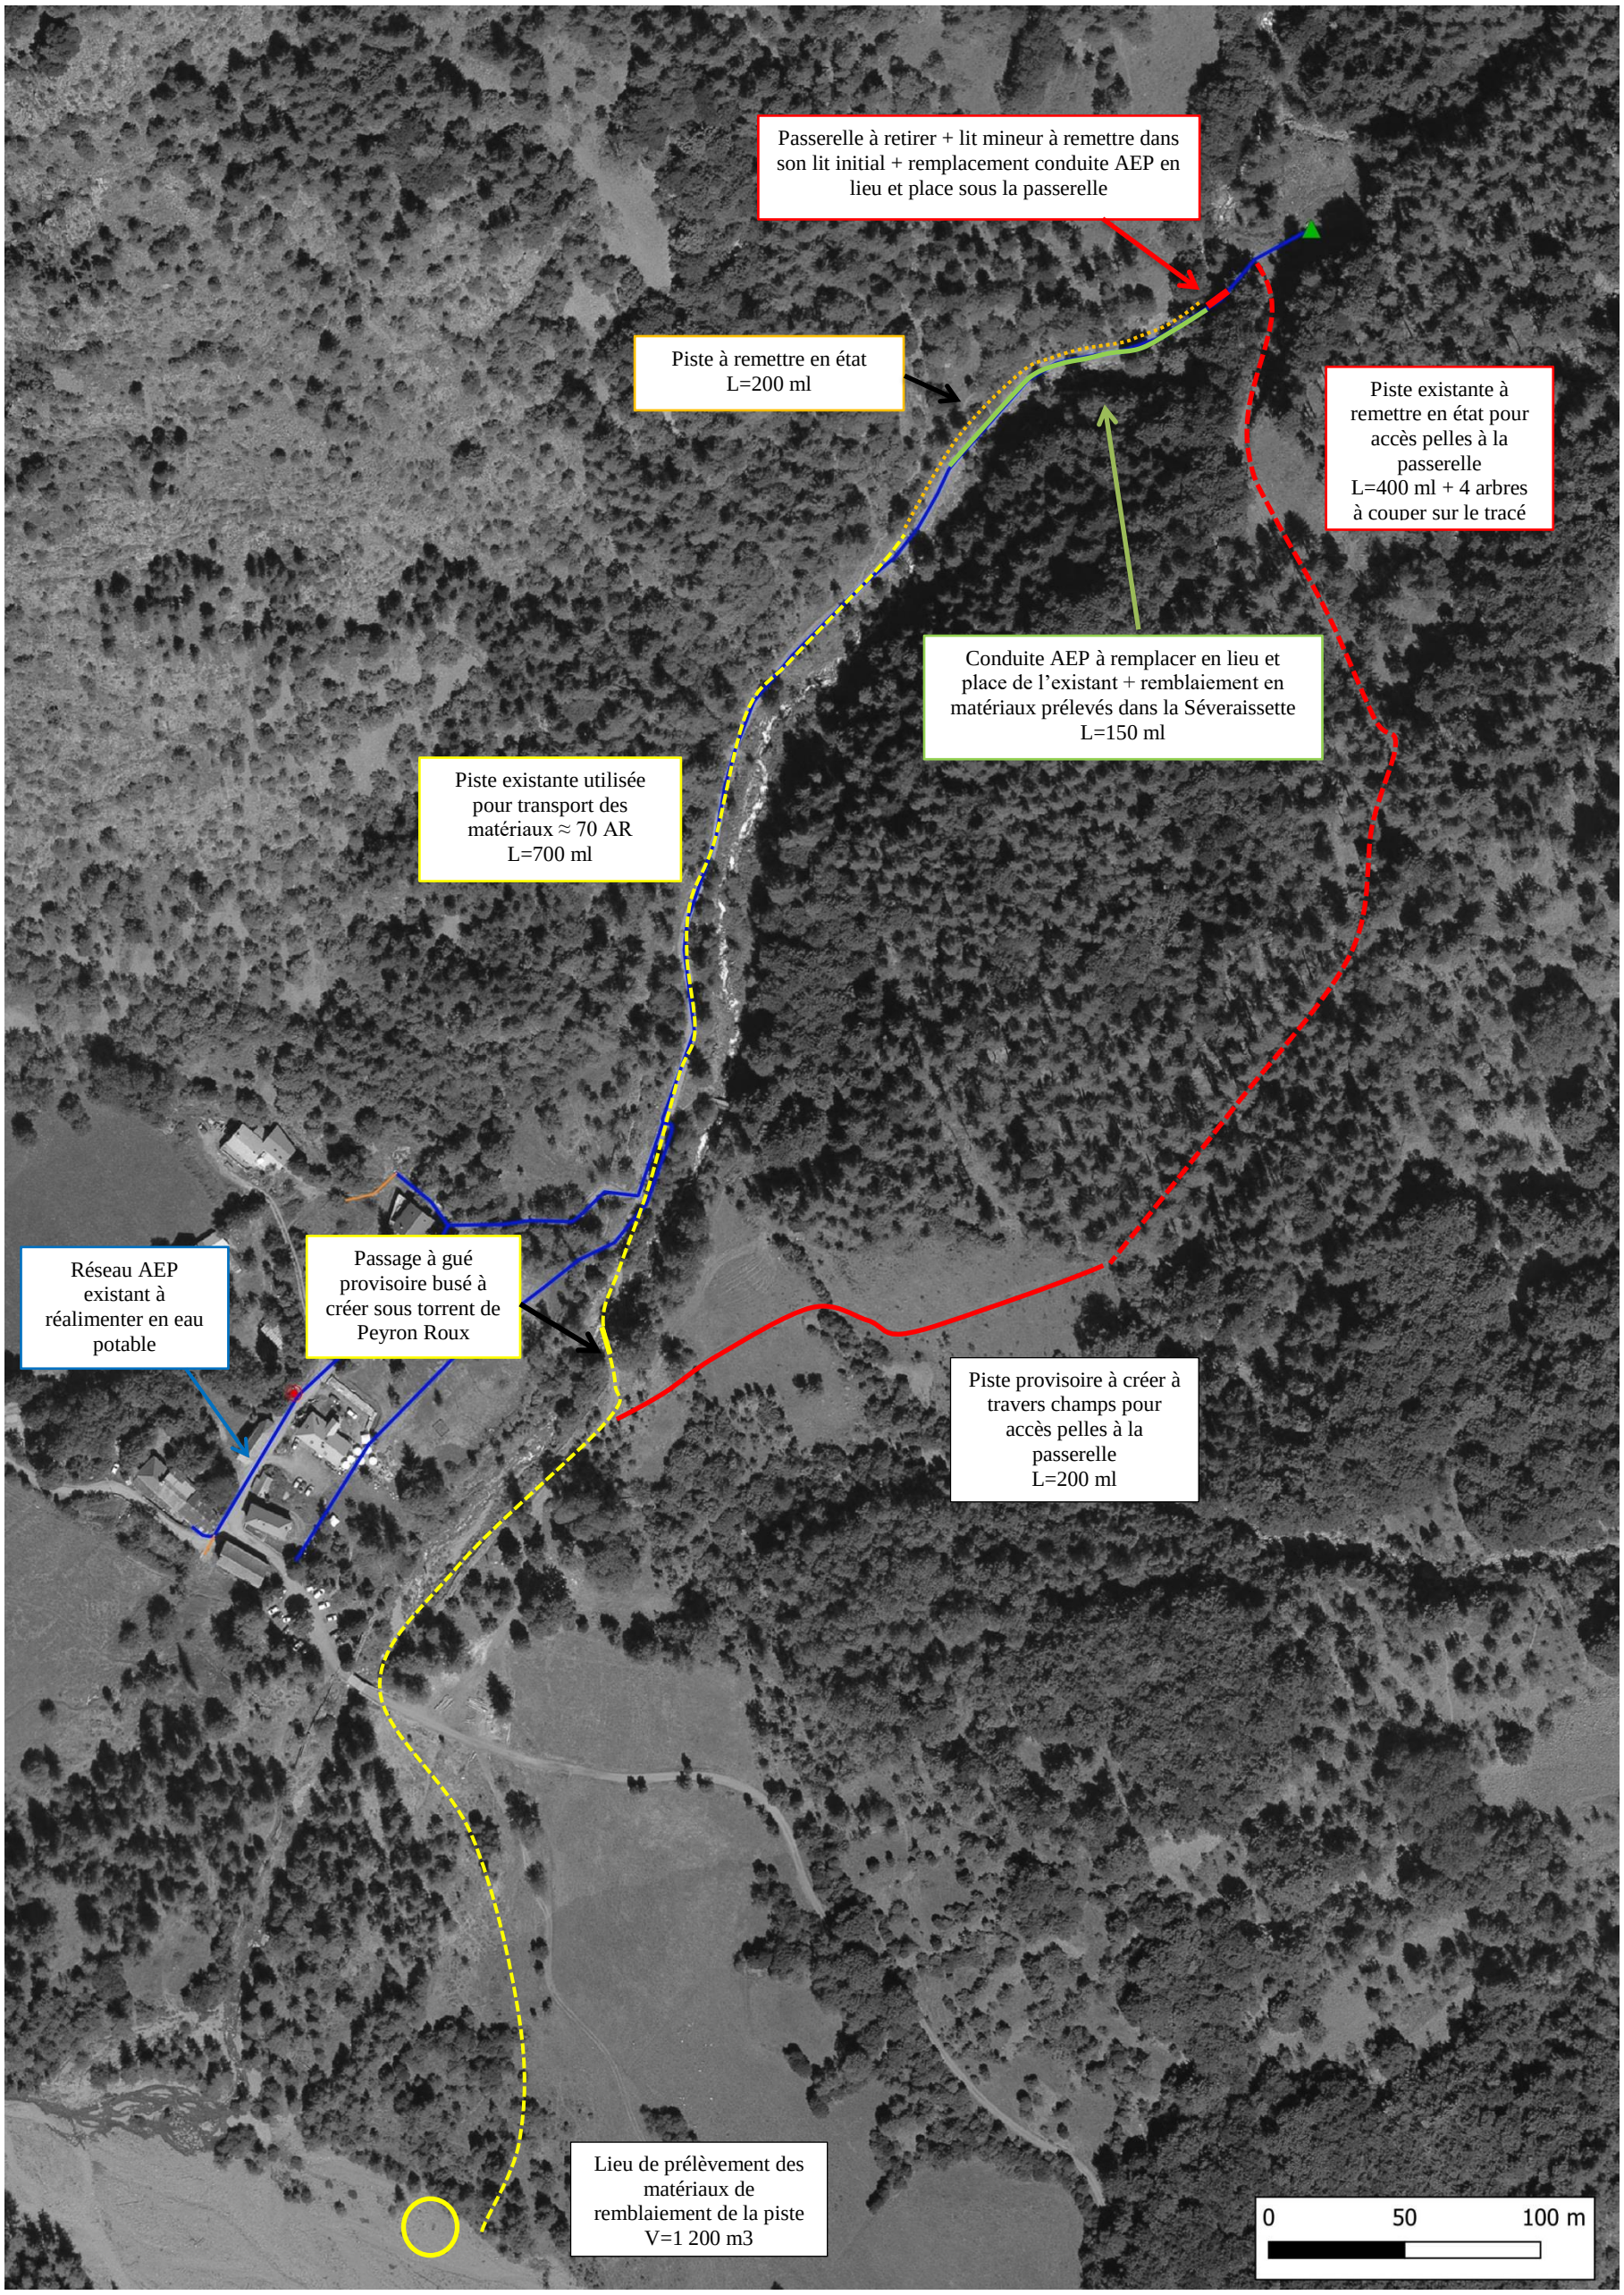
La piste a été emportée sur sa partie haute, sur environ 150 ml à l'aval de la passerelle bois.

Captage AEP
Torrent de Peyron Roux sorti de son lit L=60 ml et conduite AEP à nu
Conduite AEP à nu L=90 ml
Passerelle sur torrent de Peyron Roux
Tracé conduite AEP

Vue depuis la rive droite du torrent de Peyron Roux

Vue depuis la rive gauche du torrent de Peyron Roux

Conduite AEP dans nouveau lit

Conduite AEP emportée sous piste d'accès au captage

En l'état :

- il n'est plus possible d'assurer l'alimentation en eau potable du hameau de Molines ;

- il n'est plus possible d'accéder au captage d'eau potable en véhicule, la piste ayant été emportée ;

- il n'est pas possible de prévoir des travaux de remplacement de la conduite d'eau potable tant que le cours d'eau n'est pas remis dans son lit initial ;

- la remise en place du cours d'eau dans son lit initial n'est possible que par le retrait de la passerelle ;

- la piste d'accès n'est plus praticable, et ne pourra pas l'être tant que la passerelle n'aura pas été retirée et le cours d'eau remis dans son lit initial.
